ST. JÖRGENSVEITA

Nr. 2	Klasse A
3	-
5 a	-
6 a	C
6 b	C
7	C

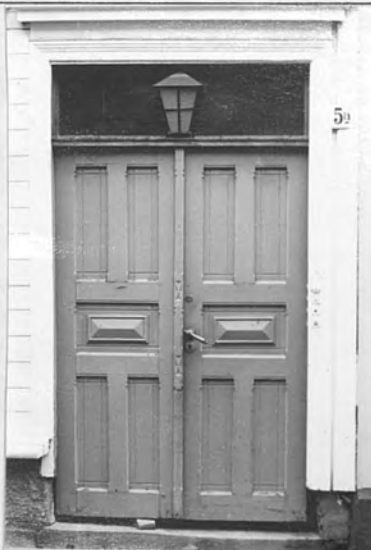
128.30

Gate St. Jörgensveita		nr. 5 a	
Betegnelse			
Eier 1970	Knudsen, Leif		
Takst kr.	40.000	Areal tomt	198 m <sup>2</sup> , bygninger m <sup>2</sup>
Bruk			
Oppført	_____	tidligst	_____ senest _____ omkring 1807
Siste brann	1708	Tidligere branner	1681
Byggherre	Oppr. bruk		
Arkitekt			
Plantype			
Hovedmål	11 x 7 + tilbygg i mur 8 x 3		Etasjer 2
Grunnmur	Pusset		Kjeller under hele, unntatt port.
Vegger	Tømmer, liggende panel, tilbygg i tegl.		
Tak	Saltak, skifer, gesimskasse.		
Eksteriør	Jevnt fordelt T-post-vinduer, sen-empire omramming. Horisontalbånd.		
Interiør			
Gårdsplass, Uthus	Hyggelig gårdsrom, gress og heller.		
Ombygging	Utvidet i dybden med et tilbygg i mur, 2 et. Taket forandret samtidig.		
Tegninger, oppmålinger			
Huset i nåværende form (uten tilbygg) branntaksert 1807. Trolig fra 1700-tallet. Et anonymt hus, bevaringsverdig som del av miljøet.		Ønskelige forandringer	
		Omgivelser delvis positivt, parkeringsplass som nabo.

Vedlikeholdstilstand	B
		Antikvarisk tilstand	C
Arkitekturvurdering	C		
Miljøvurdering	B		
Prioritering			
Dato	9.3.72		
Sign	L.R.

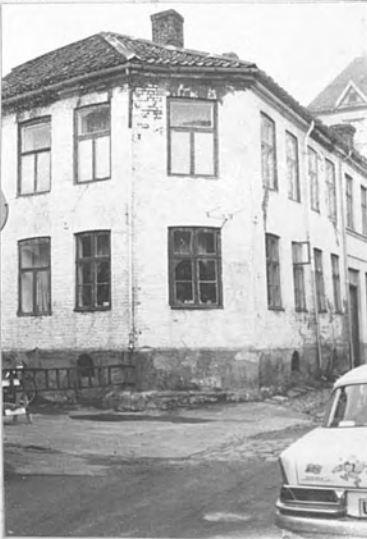
<p data-bbox="1111 1627 1202 1670">129.33</p>

Gate Betegnelse	St. Jørgensveita	nr. 6a
Eier 1970 Takst kr. Bruk	Lingås- Inger Hegle 23 000 Areal tomt 115 m <sup>2</sup> bygninger Bolig	m <sup>2</sup>
Oppført	tidligst	senest
<small>KJENT</small>		
Siste brann	1846	Tidligere branner 1708, 1681
Byggherre Arkitekt		Oppr. bruk
Plantype		
Hovedmål	10 x 8 + sidefløy mot Munkhaugveien	Etasjer 2
Grunnmur Vegger Tak	Stein Slemmet tegl. Uthus i ut- muret bindingsverk. Saltak, tegl.	Kjeller under hovedfløyen tønnehvelv
Eksterior	6-rutede vinduer i 1.etasje, T-postvinduer i 2.etasje	
Interior	Modernisert	
Gårdsplass, Uthus	Trangt og fuktig gårdsrom. Betongdekke med innslag av heller.	
Ombygging	Vinduene i 2.etasje er skiftet. Ny port.	
Tegninger, oppmålinger		
Oppført etter brannen 1846 og innføring av murtvang. Huset er i meget dårlig stand, men kan og bør repareres av hensyn til det egenartede miljø i veita. Nabo huset på motsatt hjørne viser at det er mulig.		Ønskelige forandringer

Porten bør skiftes. Grundig reparasjon er nødvendig, gesimsen er i oppløsning.
		Omgivelser
		Positive
		Vedlikeholdstilstand C
		Antikvarisk tilstand B
		Arkitekturvurdering C
		Miljøvurdering B
		Prioritering C
		Dato 9.3.72
		Sign LR

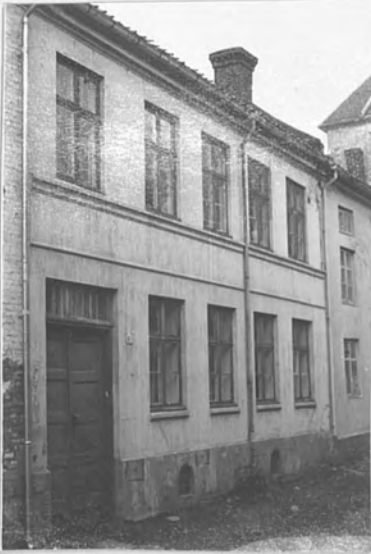
<p data-bbox="1140 1647 1241 1689">128.34</p>

Gate St. Jørgensveita nr. 6 b	
Betegnelse	
Eier 1970	Forseth, Dagny (kjøpt av Trondheim kommune 1972)
Takst kr.	25.000 Areal tomt 123 m <sup>2</sup> , bygninger m <sup>2</sup>
Bruk	Bolig
Oppført _____	tidligst <u>1846</u> senest _____ omkring _____
Siste brann <sup>KJENT</sup> 1846	Tidligere branner 1708, 1681 <sup>ANTATT</sup>
Byggherre	Oppr. bruk
Arkitekt	
Plantype	
Hovedmål	10,5x7 Etasjer
Grunnmur	Pusset tegl
Vegger	Pusset tegl, uthus i utmuret bindingsverk
Tak	Saltak, tegl
Eksteriør	6-rutet vinduer og opprinnelig port. Gesims mellom etasjene.
Interiør	
Gårdsplass,	Trang og fuktig gårdsrom, vannpost og heller.
Uthus	Utmuret bindingsverk
Ombygging	
Tegninger, oppmålinger	
Oppført etter brann 1846 og innføring av murtvang. Forsømt vedlikehold, men huset kan og bør repareres for miljøets skyld.	Ønskelige forandringer
	Omgivelser
	Positivt
	Vedlikeholdstilstand C Antikvarisk tilstand A Arkitekturvurdering C Miljøvurdering B Prioritering C

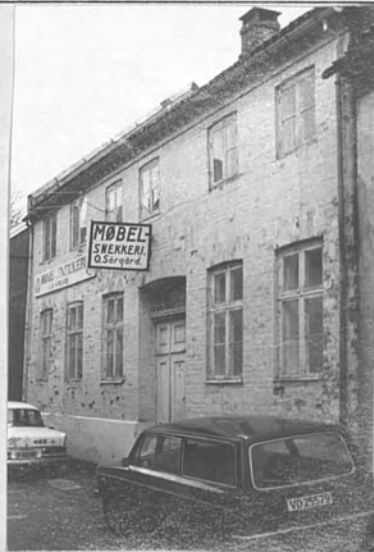
128.35

Gate	St. Jørgensveita	nr.	7
Betegnelse	Kvam, Aasa		
Eier 1970	Takst kr. 35. 000 Areal tomt 194 m <sup>2</sup> bygninger m <sup>2</sup>		
Bruk	Bolig, snekkerverksted		
Oppført	<small>KJENT</small>	tidligst	1846 senest _____ omkring _____
Siste brann	1846	Tidligere branner	1708, 1681 <small>ANTATT</small>
Byggherre	Oppr. bruk		
Arkitekt			
Plantype	Innkjørsel på midten		
Hovedmål	14x9	Etasjer	2
Grunnmur	Pusset	Kjeller	under nordre halvpart
Vegger	Slemmet tegl		
Tak	Saltak, tegl		
Eksteriør	Opprinnelig port. Gesims. Enkel murfasade		
Interiør			
Gårdsplass	Hellelagt gårdsplass		
Uthus			
Ombygging	1948 2 vinduer skiftet i 2. etasje		
Tegninger, - oppmålinger	1948 Fasader BA		
Oppført etter brannen 1846 og innføring av murtvang. Bør bevares av hensyn til miljøets verdi.	Ønskelige forandringer De nye vinduene i 2 etg. bør skiftes.		
	Omgivelser		
	Vedlikeholdstilstand	C	
	Antikvarisk tilstand	B	
	Arkitekturvurdering	C

Miljøvurdering	B	
	Prioritering	C	
Dato	9.3.72		
Sign	LR
